**Conservación y restauración
de los bienes muebles de la Iglesia
Nuestra Señora del Carmen
Rocafuerte – Manabí – Ecuador**

El INPC-Regional 4, durante tres meses, restauró las esculturas y otros bienes muebles de la Iglesia Nuestra Señora del Carmen, en Rocafuerte.

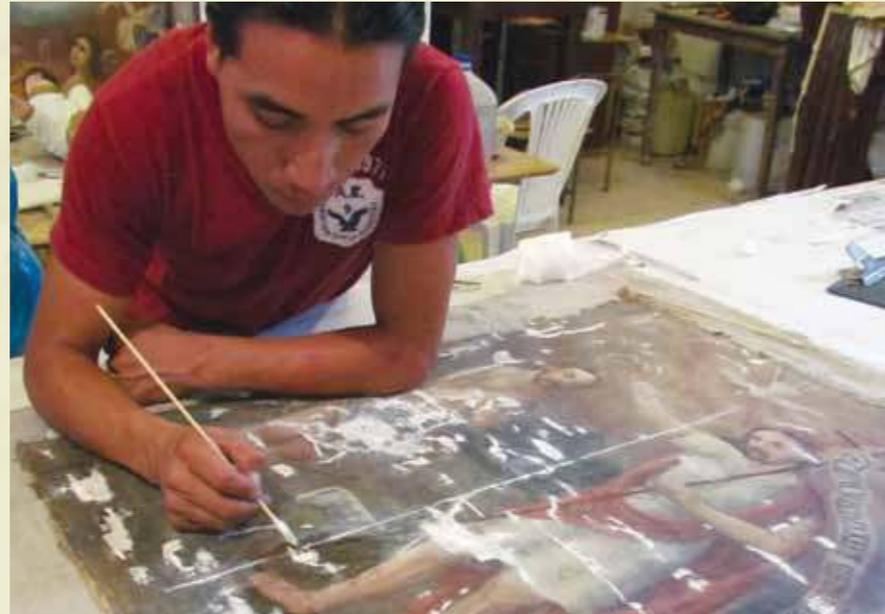
La pintura de caballete de Juan Bautista era una muestra más del avanzado estado de deterioro en el que se encontraban los diversos bienes patrimoniales que fueron intervenidos por el INPC-R4.

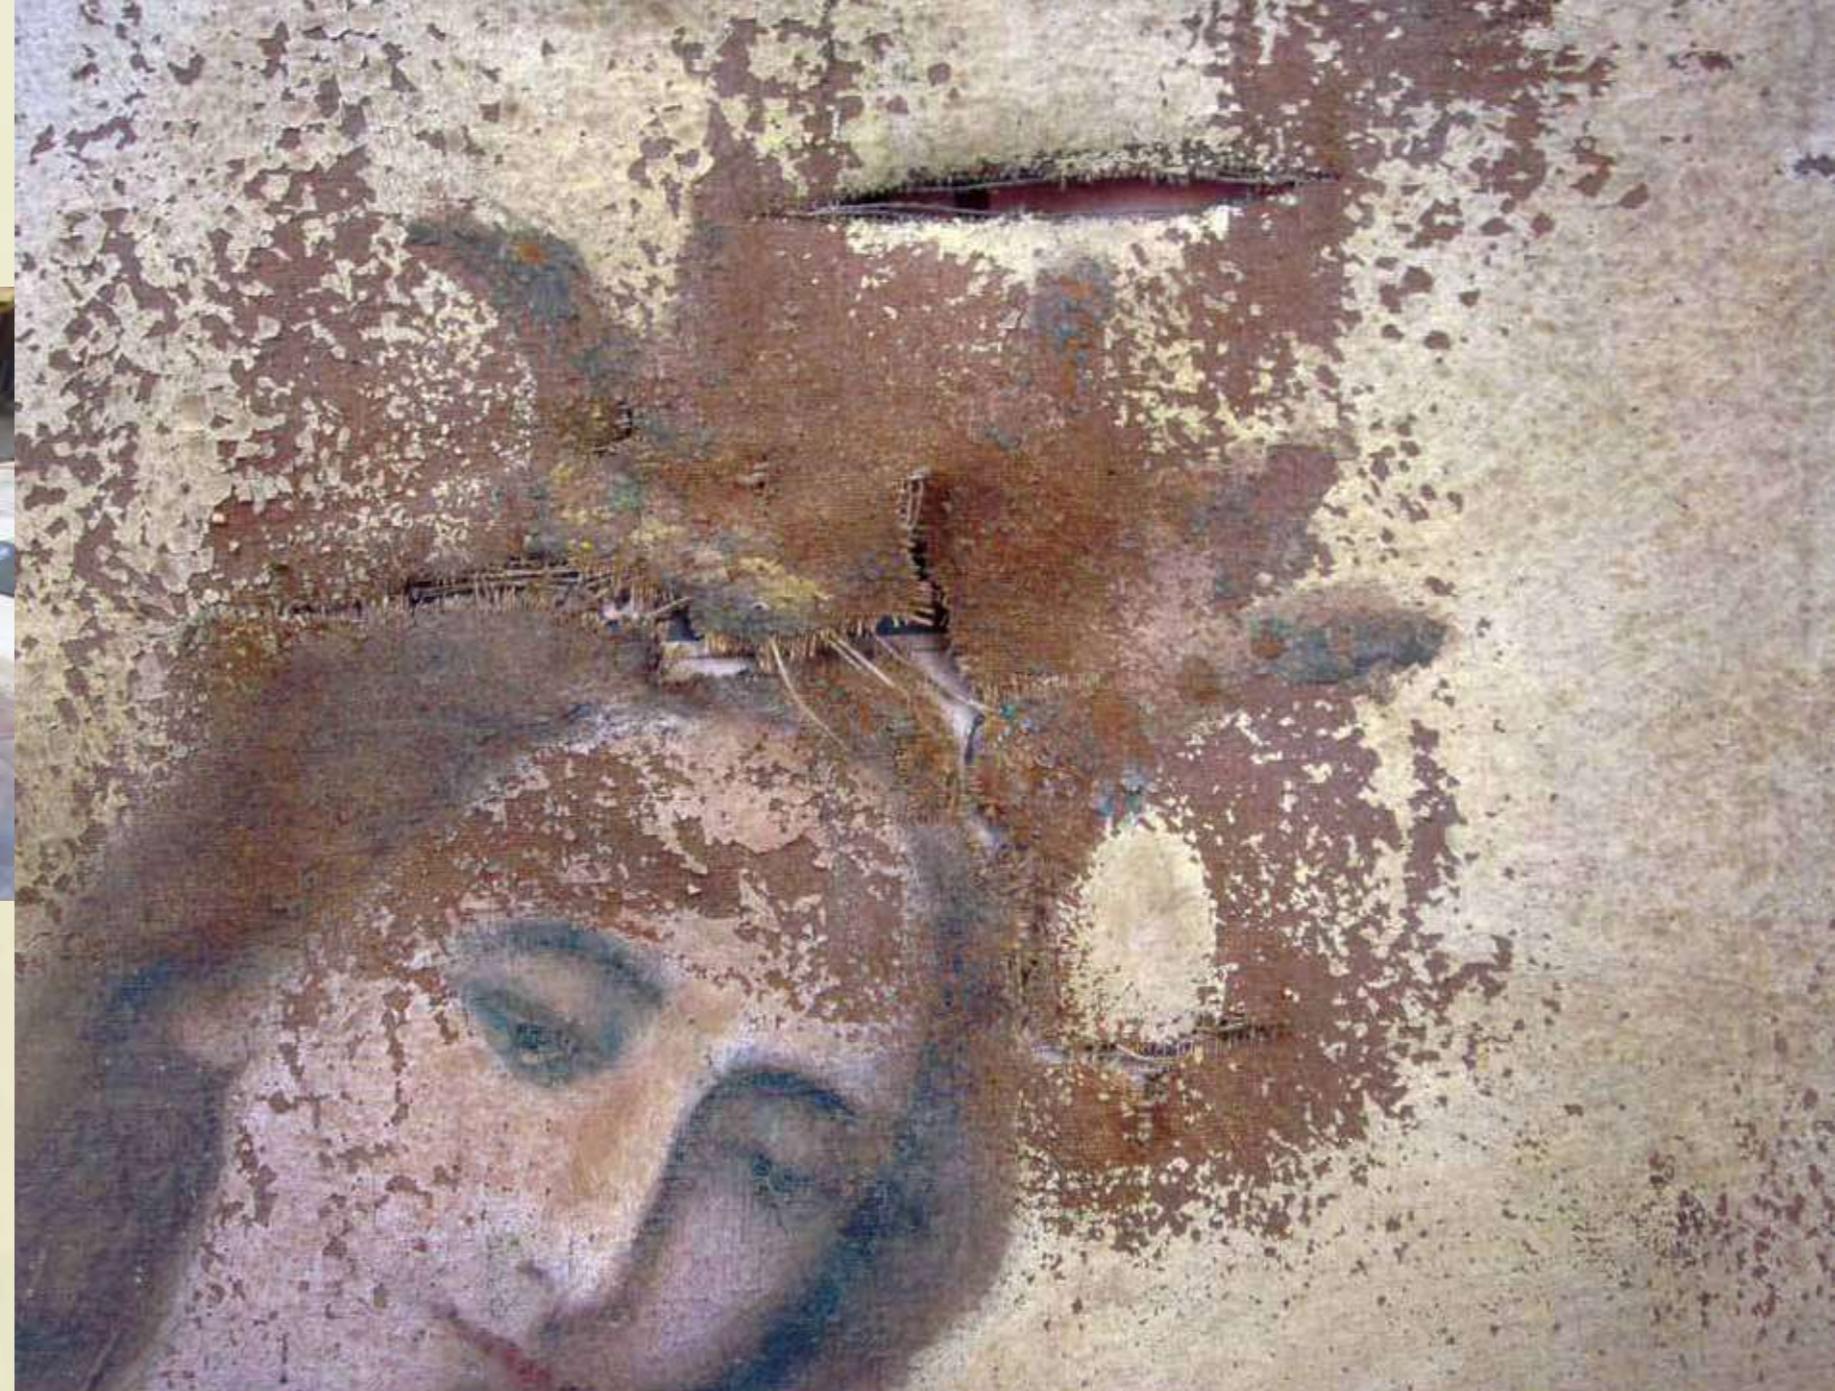
El estado de deterioro del cuadro de Nuestra Señora del Carmen era severo; el lienzo mostraba cortes y faltantes e incluso se le habían añadido parches de papel.

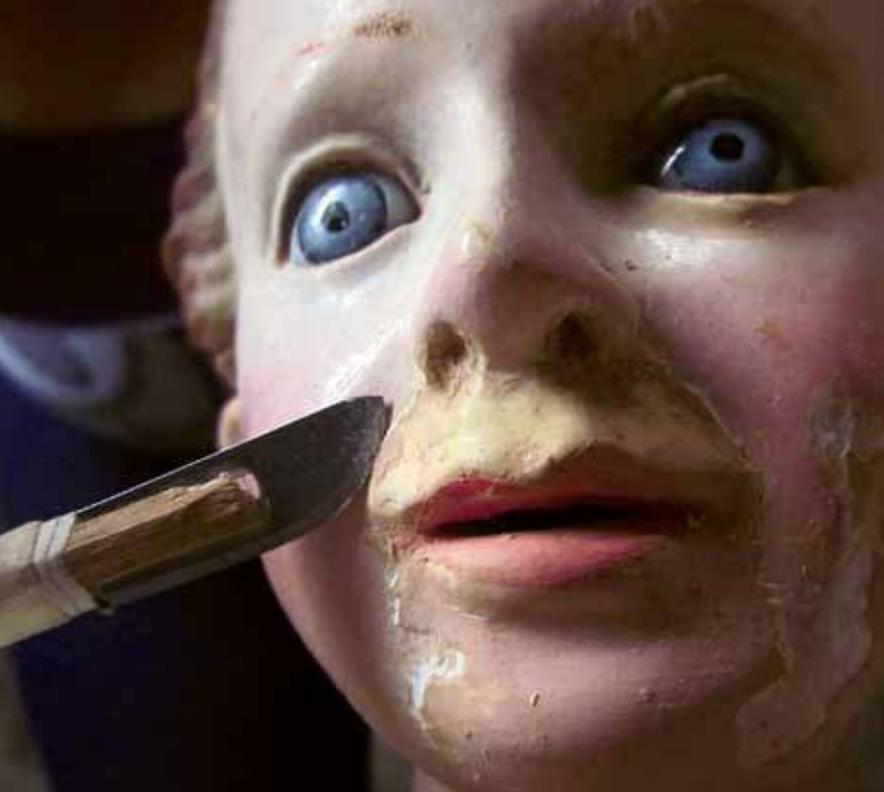
Retiro de repintes sobre el rostro de la escultura del Niño Jesús.

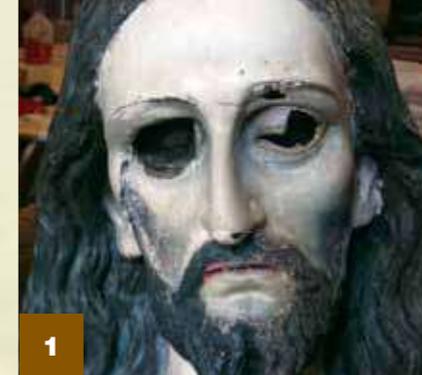
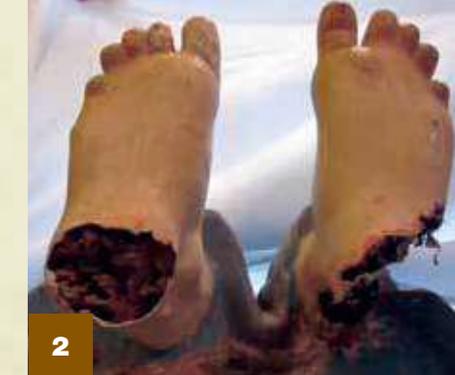
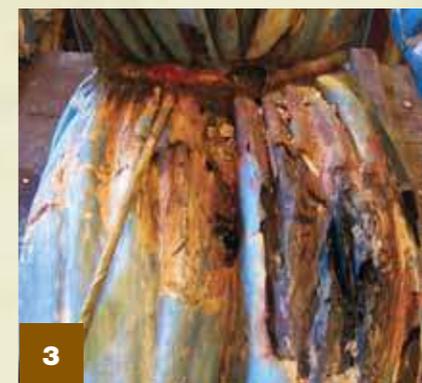
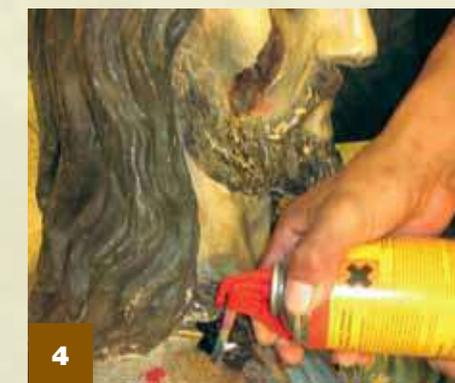
La madera de las esculturas había sido atacada por xilófagos destructivos que formaron galerías y cavernas internas dentro de las esculturas. A las imágenes que tenían el soporte debilitado se les devolvió la solidez aplicándoles poliuretano expansivo.

1, 2, 3, 4. Los xilófagos destructivos habían invadido varias partes de madera de la escultura del Señor de la Buena Esperanza.

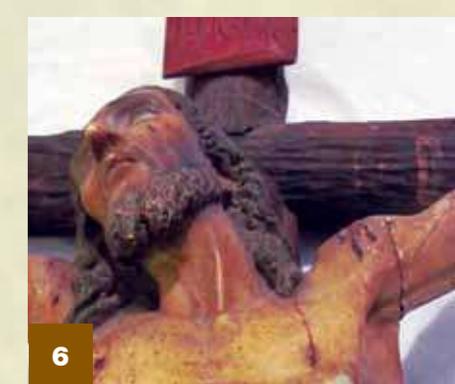
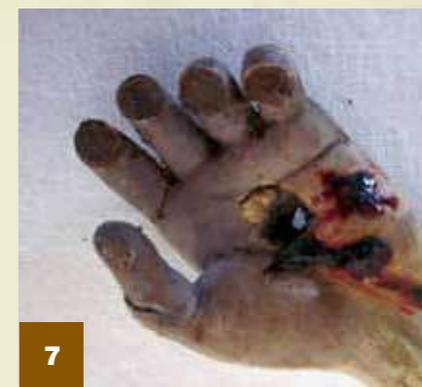
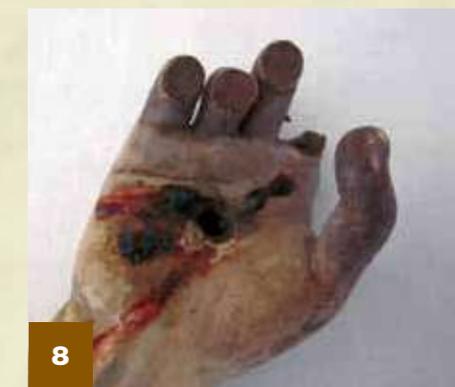
6, 7, 8. La escultura pequeña de Jesucristo en la Cruz mostraba también un avanzado estado de afectación.

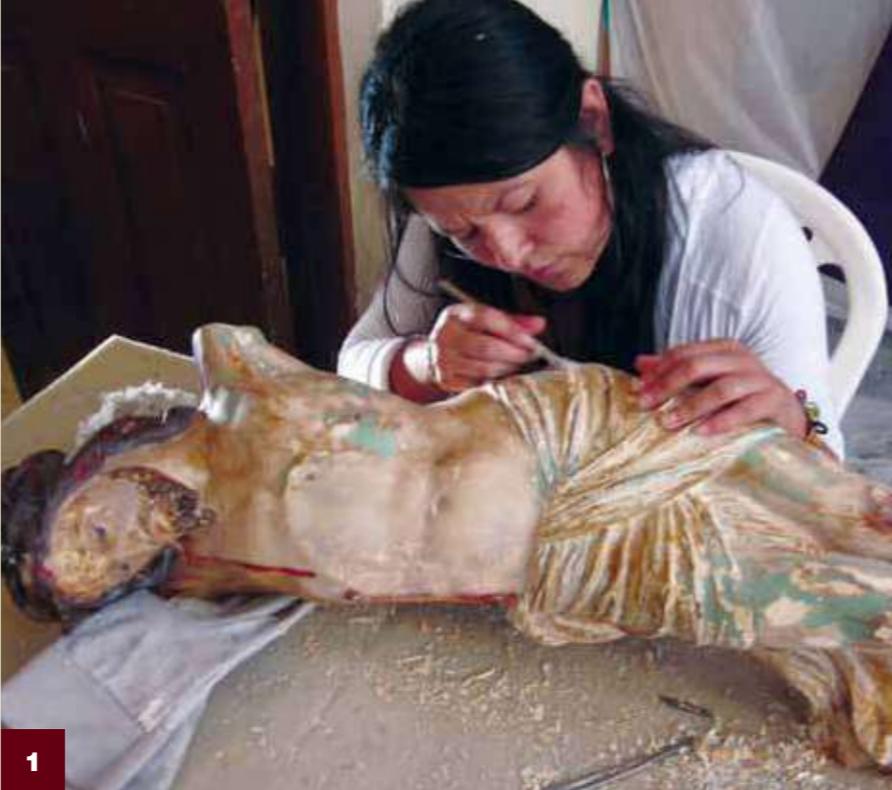
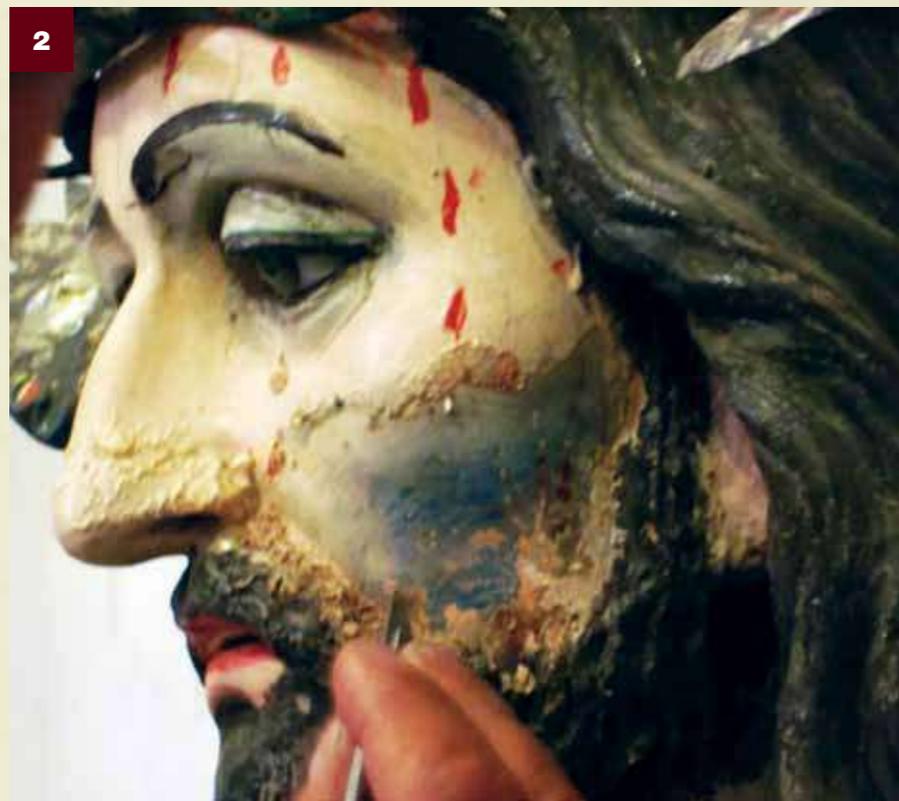
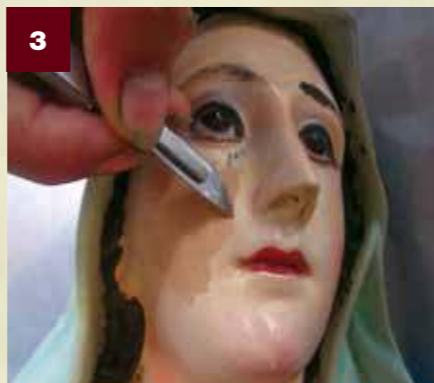
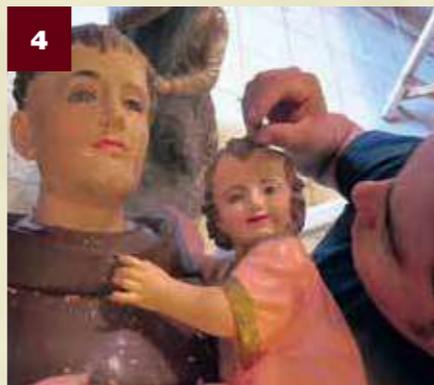
ESCUPTURAS EN LAS QUE SE RETIRAN LOS REPINTES

1. *Cristo del Calvario.*
2. *Rostro del Señor de la Buena Esperanza.*
3. *María Magdalena.*
4. *San Antonio.*

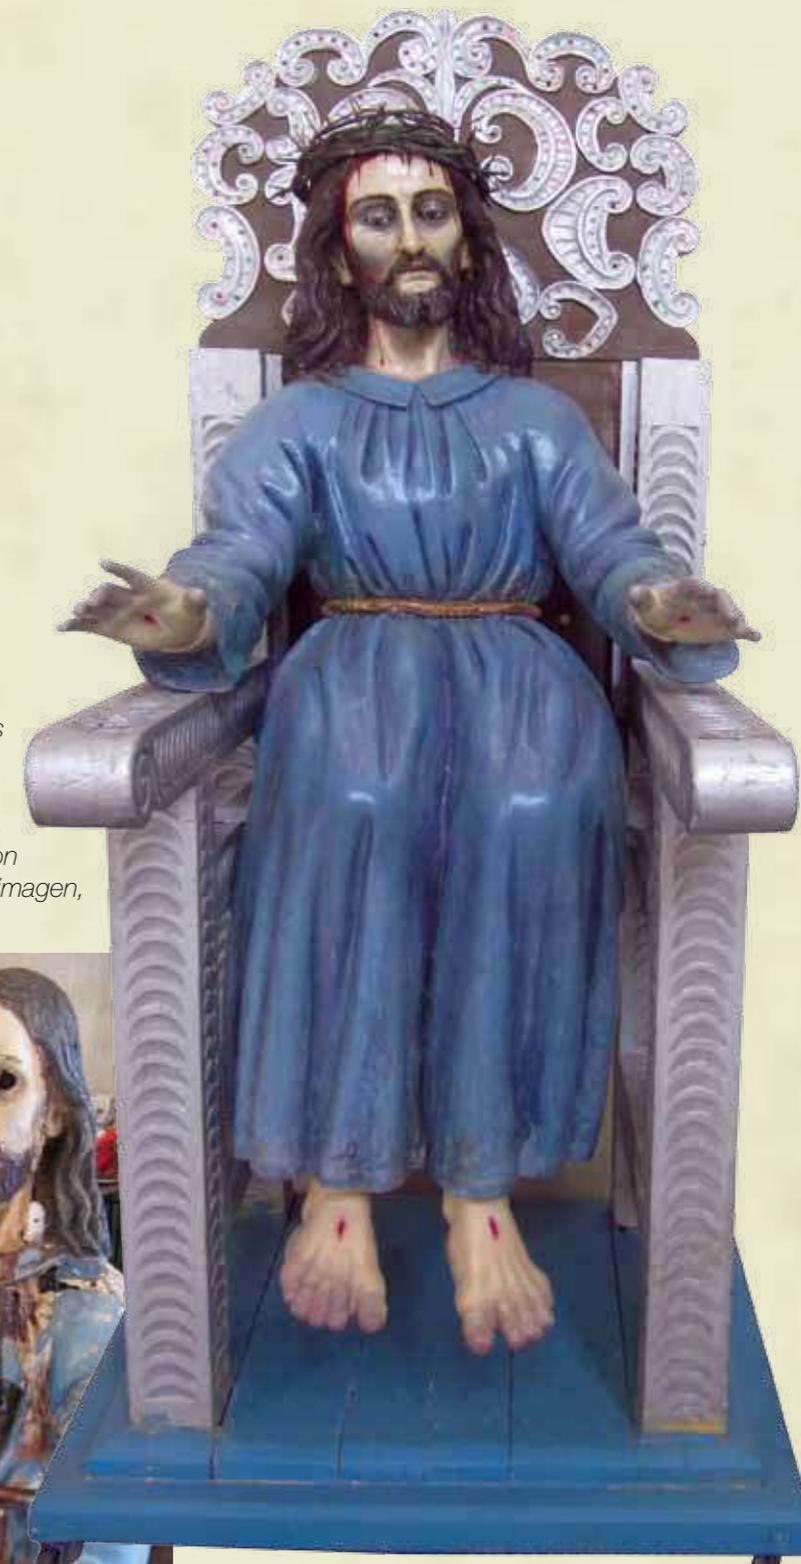
El agresivo ataque de xilófagos había afectado seriamente al interior de la escultura del Señor de la Buena Esperanza. Un arduo trabajo de restauración integral permitió consolidar la imagen, asegurando su preservación.
