Rehabilitación del antiguo edificio del Colegio Nacional Portoviejo

Manabí - Ecuador

Estudio técnico previo a la intervención

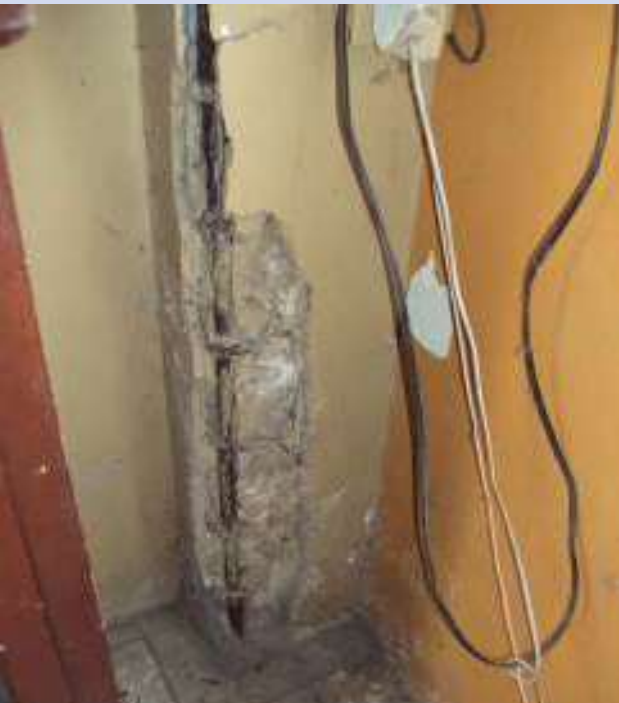
Durante los estudios técnicos se evidenció la afectación de la estructura por falta de mantenimiento e intervenciones inapropiadas que desmejoraron su condición arquitectónica. Las fisuras en las columnas dejaban expuestos hierros oxidados, que junto con las instalaciones eléctricas inadecuadas afectaban la imagen del edificio. Además, la inexistencia de un sistema contra incendios amenazaba la construcción, en caso de un desastre, dado que los elementos de madera estaban deteriorados.

Inadecuadas instalaciones eléctricas amenazaban la integridad del edificio

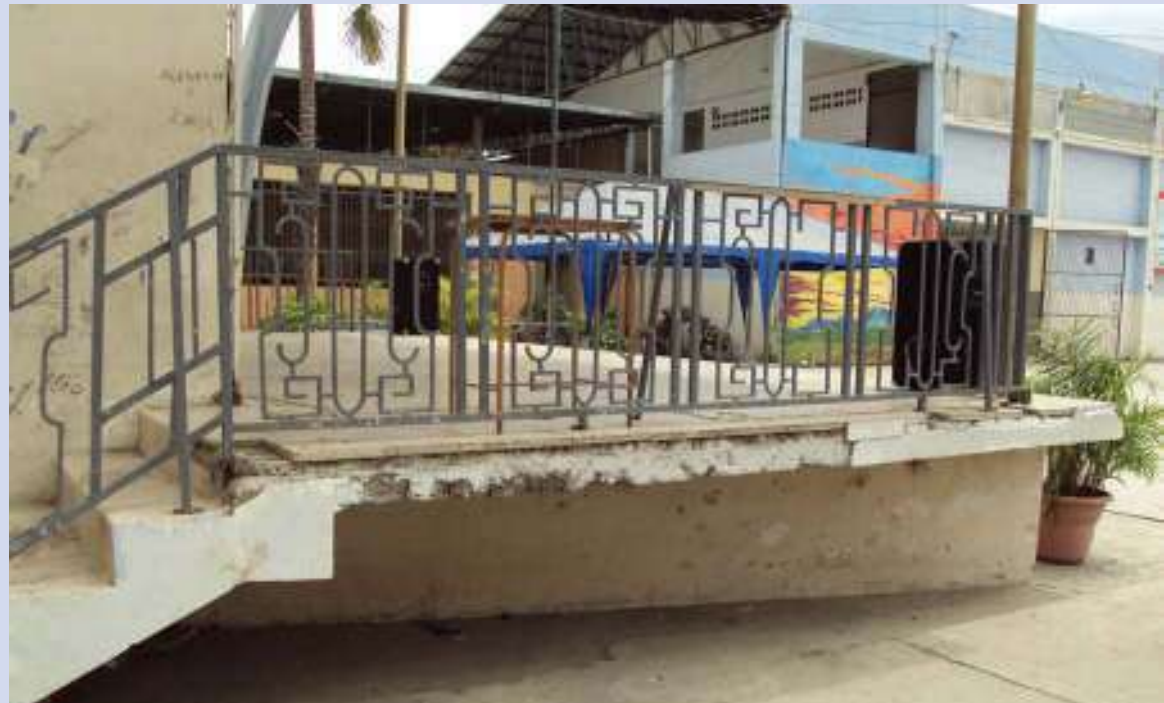
Los hierros oxidados se podían observar en la estructura de hormigón

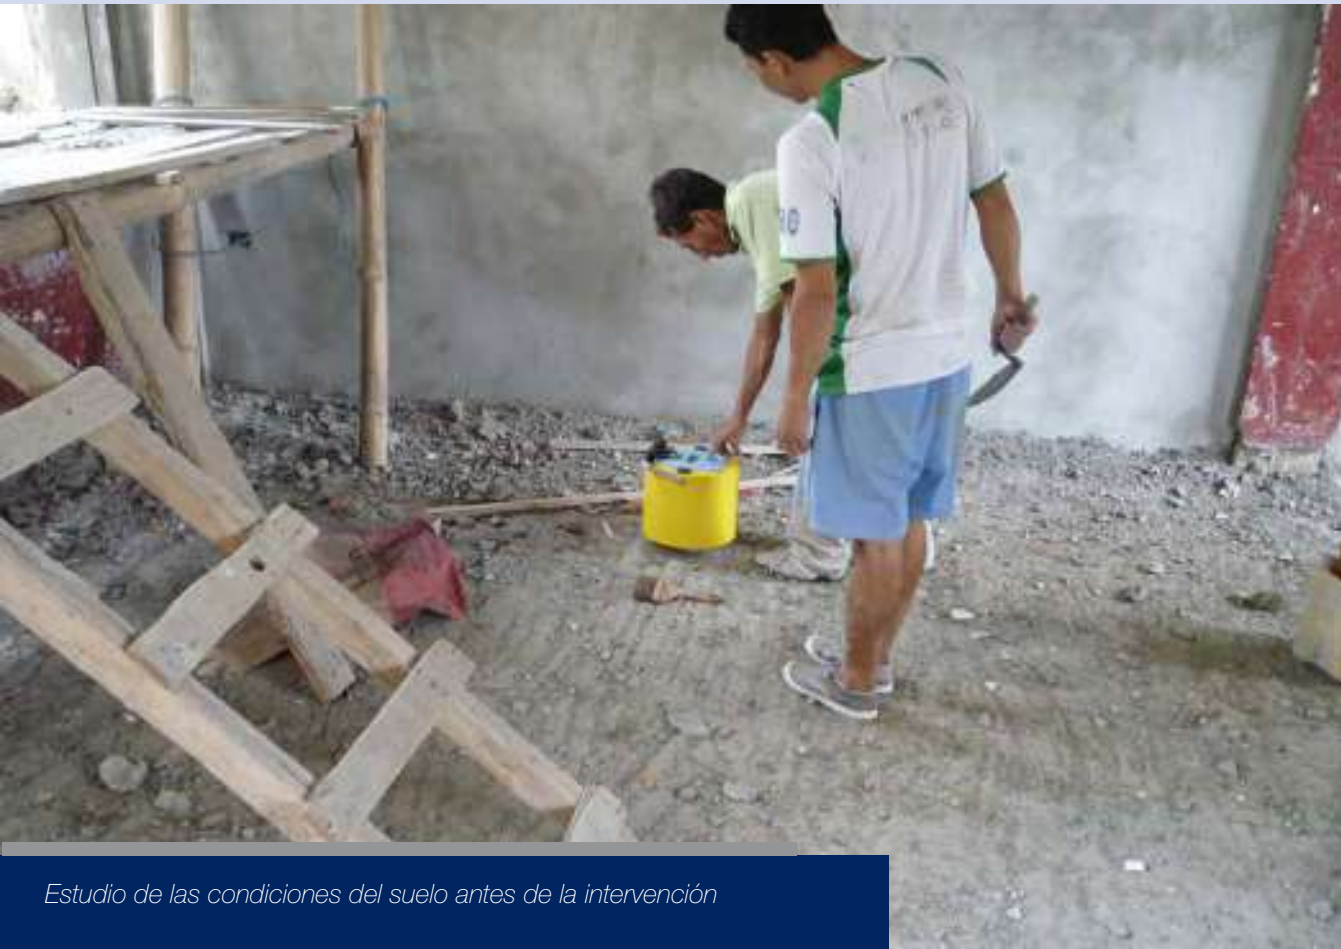
La intervención integral del edificio requirió un estudio de suelo que se lo realizó con un densímetro nuclear para comprobar su densidad. Tras este análisis, los resultados revelaron que presentaba un alto grado de humedad y una condición arcillosa.

Estudio de las condiciones del suelo antes de la intervención

Una vez identificadas las condiciones del terreno, se procedió con la intervención. Con este propósito, se retiró el contrapiso existente y se cambió el suelo para dar soporte a la estructura y al nuevo piso.

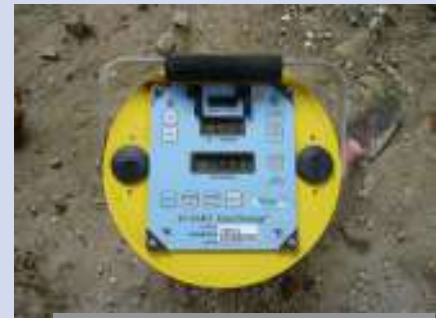
El densímetro nuclear fue una de las herramientas utilizadas para comprobar la densidad del suelo

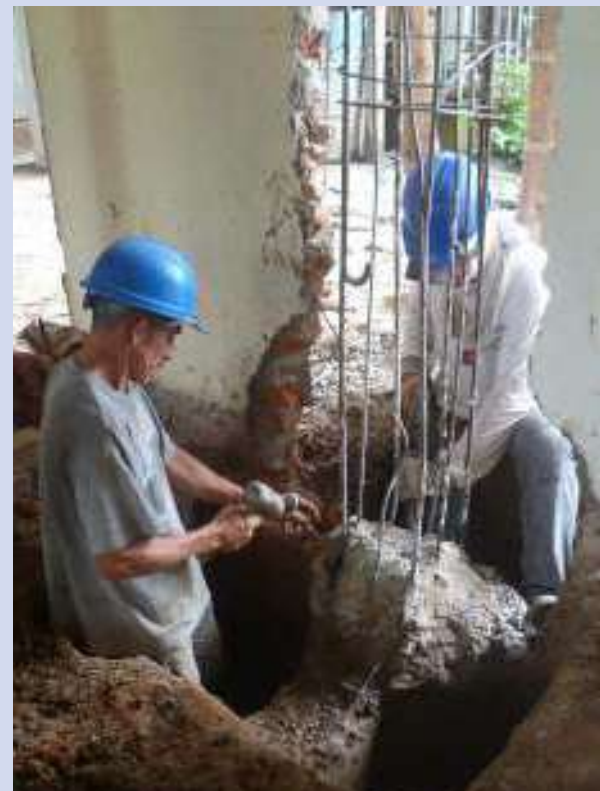
Alrededor de veinte columnas se encontraban colapsadas a causa de la humedad del suelo que también había provocado el desgaste y oxidación del hierro, por lo que fue necesario reforzar las columnas afectadas para consolidar la estructura. Se sustituyó el material en malas condiciones colocando refuerzos de acero y material sismorresistente, conservando las dimensiones y características originales de la construcción.

Hierros desgastados y oxidados en la estructura de hormigón amenazaban la estabilidad del inmueble

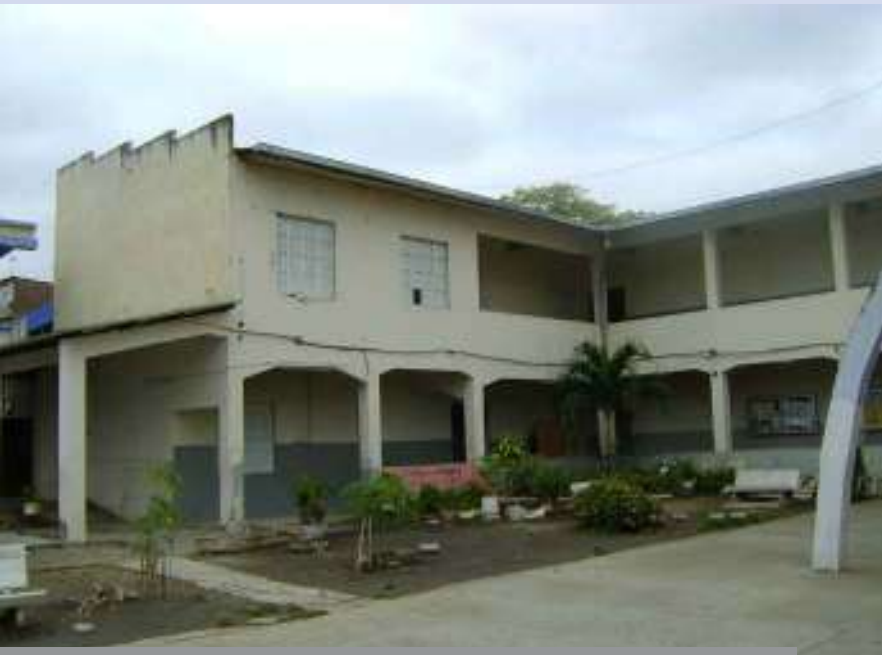
A la derecha de la parte posterior del edificio antiguo antes de la rehabilitación
