**Restauración y conservación
de los bienes muebles del
Cuerpo de Bomberos de Riochico
Portoviejo – Manabí**

Bienes culturales intervenidos

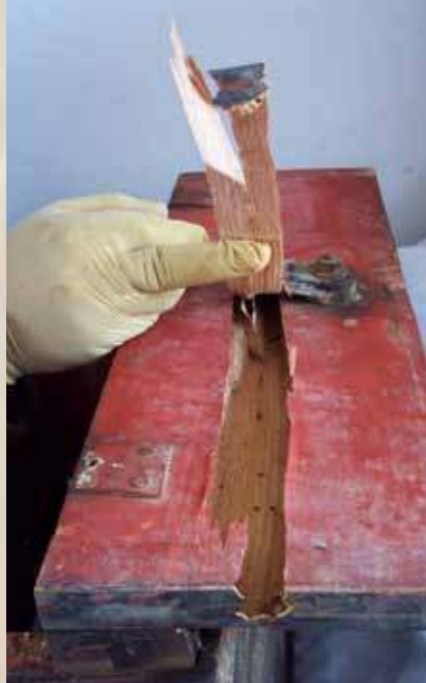
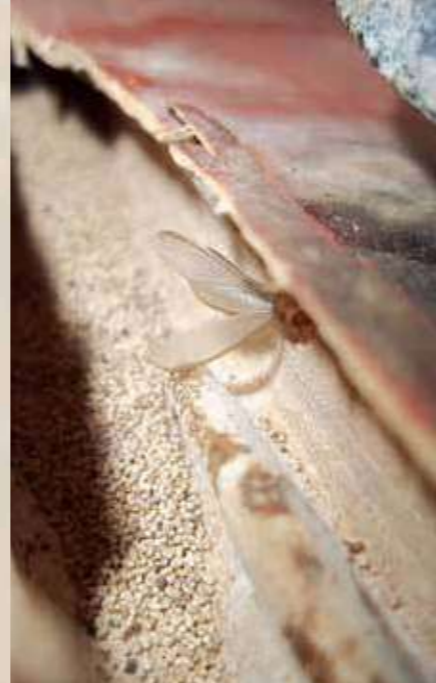
Por el paso del tiempo la colección se encontraba en mal estado de conservación; la madera presentaba un alto ataque de polillas que debilitó su soporte. Los xilófagos, por ser insectos lucífugos, es decir que huyen de la luz, van formando galerías internas en la madera, carcomiéndola poco a poco.

Los xilófagos destructivos habían formado cavernas internas en varios elementos de madera.

Una vez evaluado y verificado el estado de conservación se decidió reemplazar la madera en mal estado por otra de las mismas características, previamente tratada con preservantes; para la reproducción, en forma y volumen, de las tallas y molduras se utilizaron duplicados, siguiendo el modelo original de los fragmentos a reemplazarse.

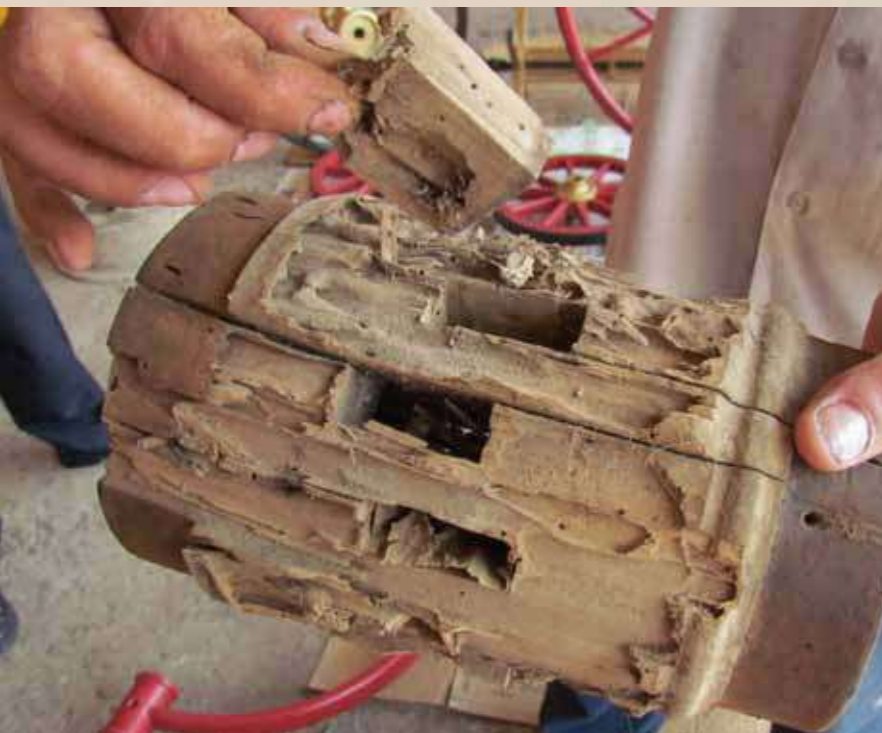
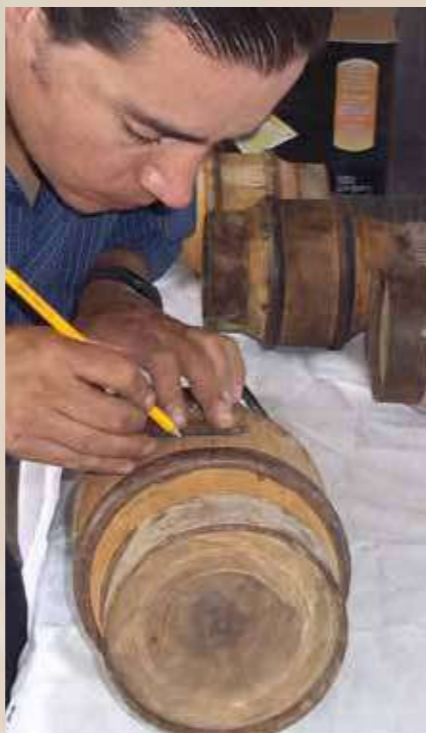
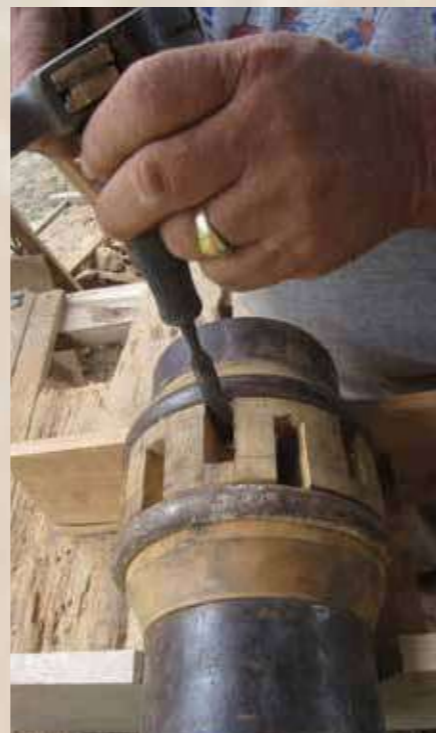
Estado inicial de la manzana del eje de la Bomba Manabí.

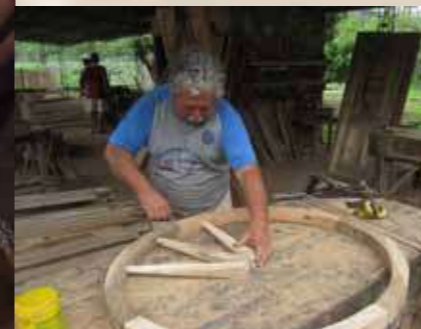
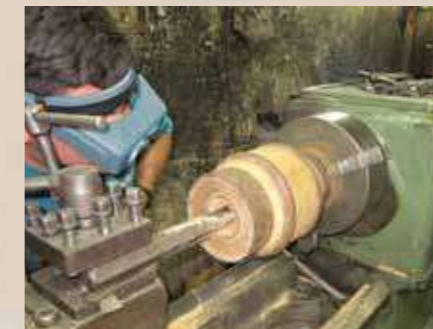
Por lo menos un 50% del total de la madera de la *Bomba Manabí*, se encontraba completamente apolillada y en mal estado de conservación, por lo que fue necesario sustituir ciertos elementos, que conservaron las formas de los originales.

Se reconstruyeron elementos de madera donde habían faltantes.

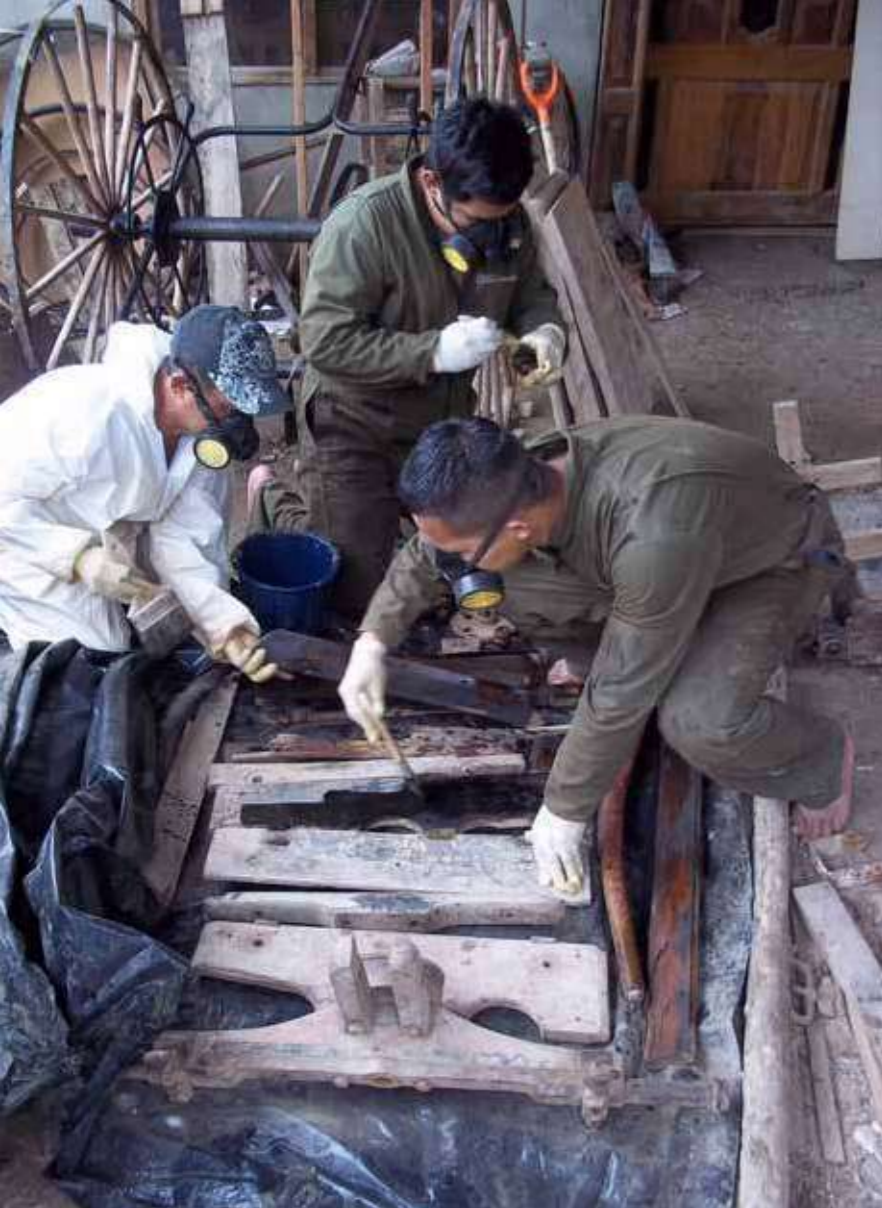
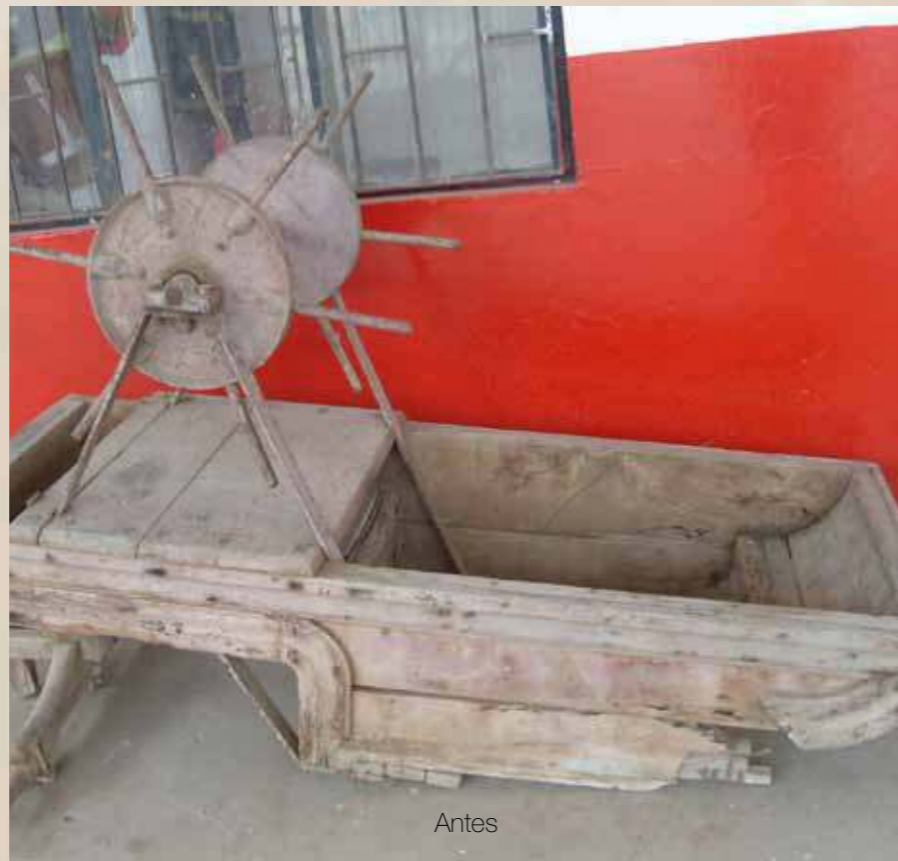
Antes

Estado de deterioro en el que se encontraba la Bomba 9 de Octubre por falta de mantenimiento.
