**Conservación y restauración
de los bienes muebles de la Iglesia
Nuestra Señora del Carmen
Rocafuerte – Manabí – Ecuador**

El INPC-Regional 4, durante tres meses, restauró las esculturas y otros bienes muebles de la Iglesia Nuestra Señora del Carmen, en Rocafuerte.

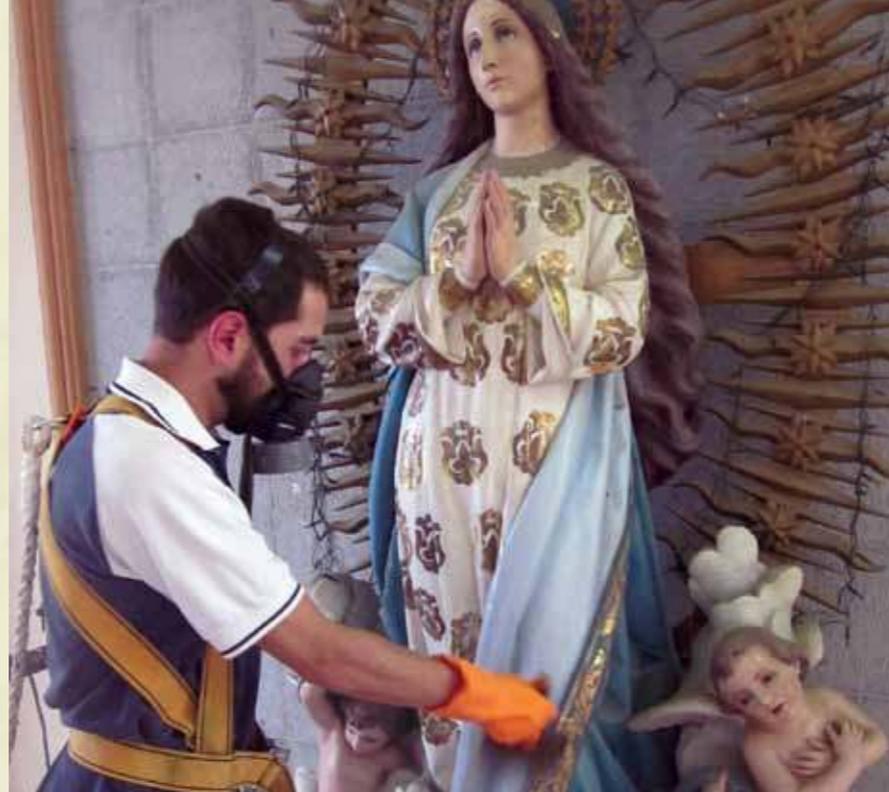
Limpieza de la escultura de la Virgen de la Inmaculada Concepción.

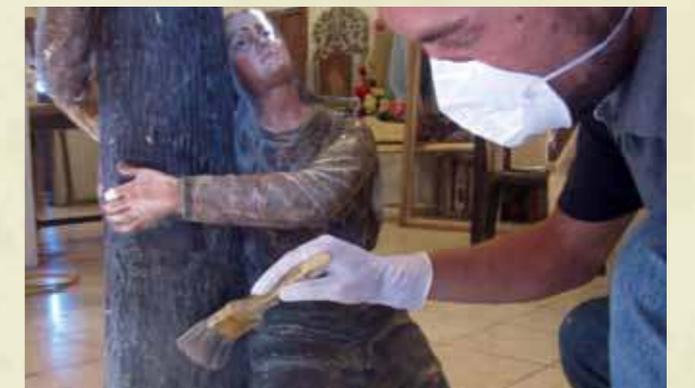
La limpieza superficial de las imágenes fue prioritaria al inicio de los trabajos

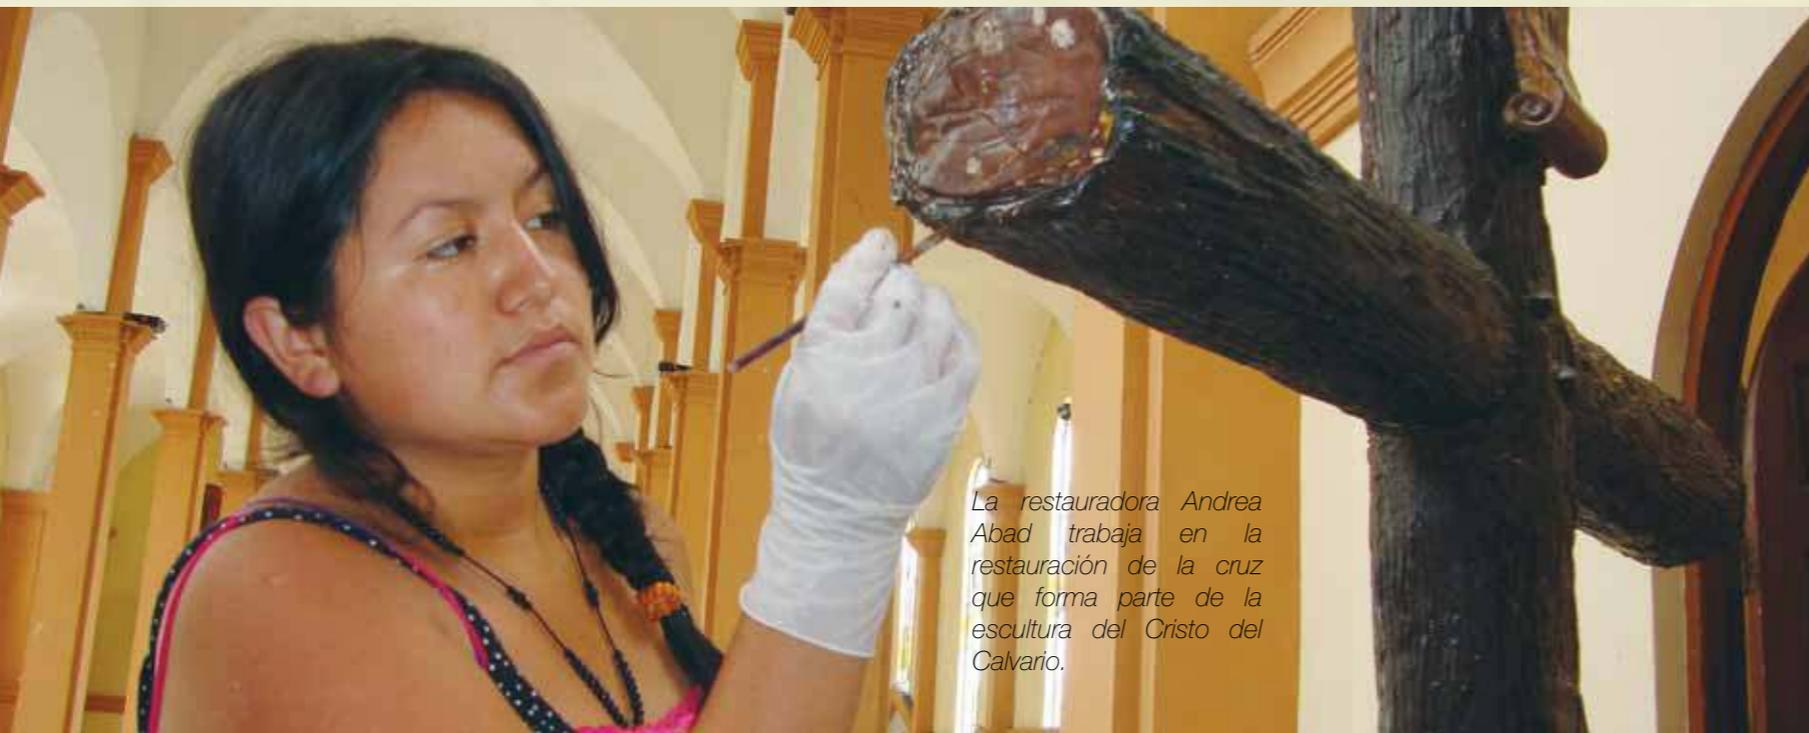
La restauradora Andrea Abad trabaja en la restauración de la cruz que forma parte de la escultura del Cristo del Calvario.

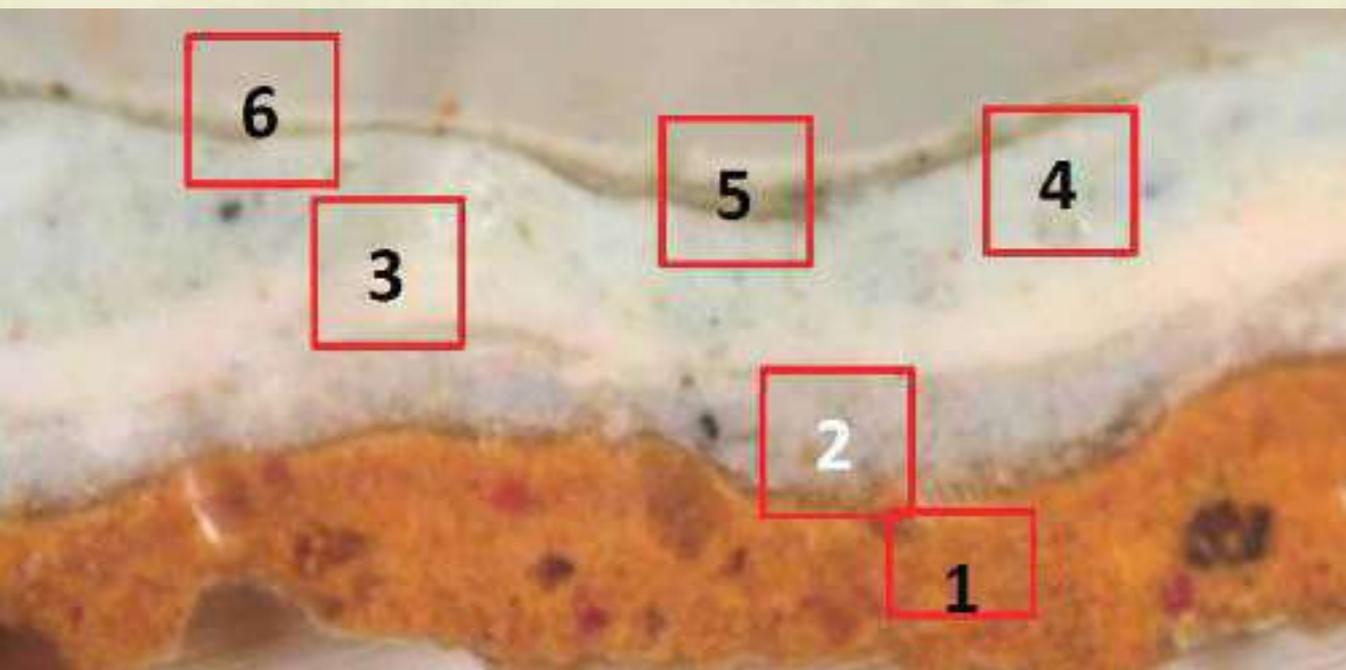
Análisis estratigráfico y de aglutinantes de la muestra tomada en la pintura de Nuestra Señora del Carmen

1. *BASE DE PREPARACIÓN. Estrato fino de color anaranjado, contiene pigmentos de color siena de óxido de hierro.*
2. *ESTRATO PICTÓRICO. Estrato fino de color azul claro, contiene pigmentos de óxido de zinc en mezcla con azules. AGLUTINANTE: aceite.*
3. *ESTRATO PICTÓRICO. Estrato fino de color rosado claro, contiene pigmentos de óxido de zinc en mezcla con azules. AGLUTINANTE: aceite.*
4. *ESTRATO PICTÓRICO. Estrato fino de color azul claro, contiene pigmentos de óxido de zinc en mezcla con azules. AGLUTINANTE: aceite.*
5. *INTERFASE. Estrato fino de color gris semitranslúcido, corresponde a una resina sintética.*
6. *ESTRATO PICTÓRICO. Estrato fino a manera de veladura, de color blanco, contiene pigmentos ocres. AGLUTINANTE: resina sintética.*

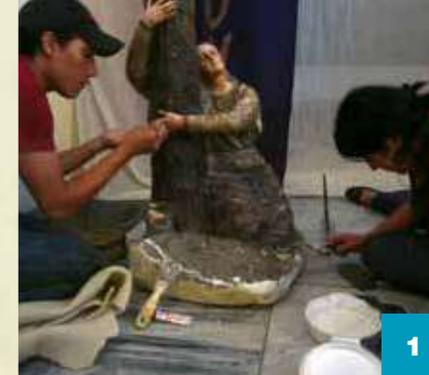
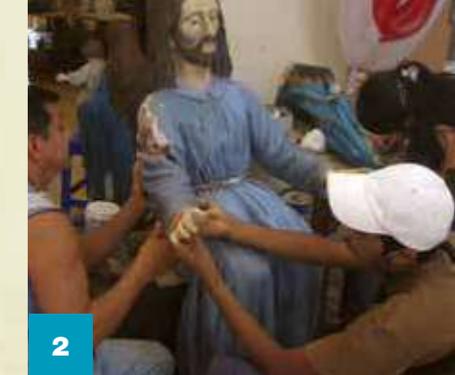
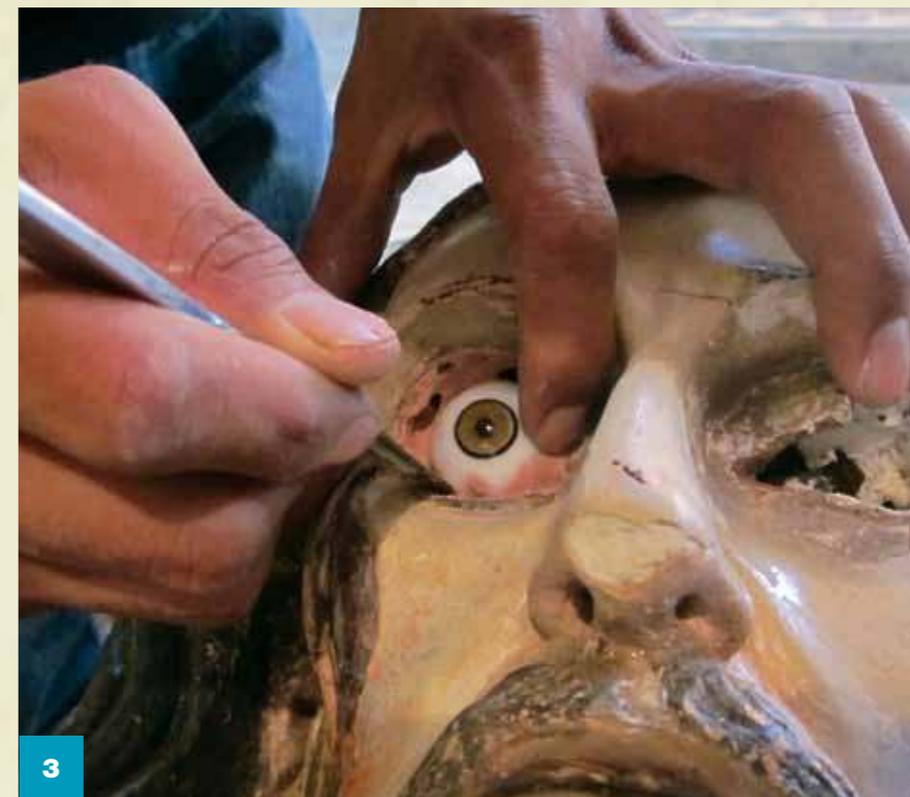
REINTEGRACIÓN DE FALTANTES Y DE COLOR

1. *Reintegración de color de María Magdalena, al pie del Calvario.*
- 2, 3. *Reintegración del brazo y ojo de vidrio del Señor de la Buena Esperanza.*

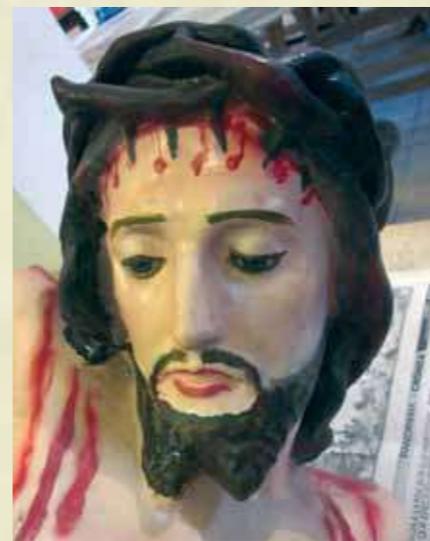
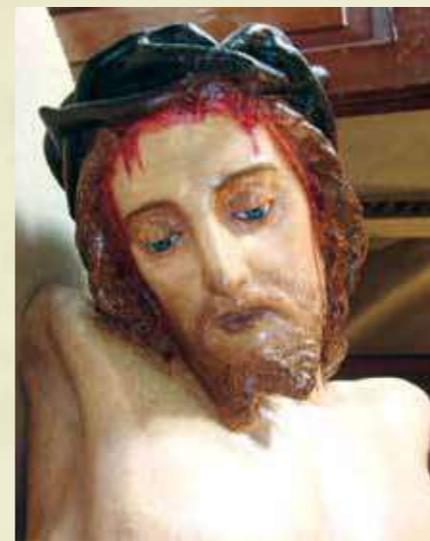
La escultura del Cristo del Calvario había recibido siete capas de repintes que deformaron su aspecto original, restándole naturalidad. La restauración técnica logró devolverle su expresión natural.

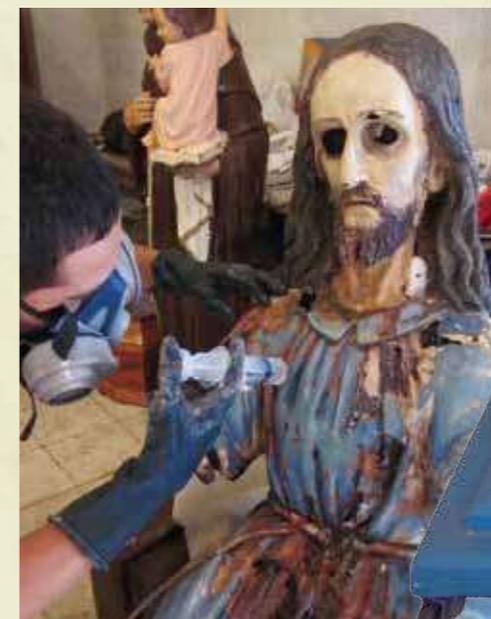
El agresivo ataque de xilófagos había afectado seriamente al interior de la escultura del Señor de la Buena Esperanza. Un arduo trabajo de restauración integral permitió consolidar la imagen, asegurando su preservación.
