Rehabilitación del antiguo edificio del Colegio Nacional Portoviejo

Manabí - Ecuador

Estudio técnico previo a la intervención

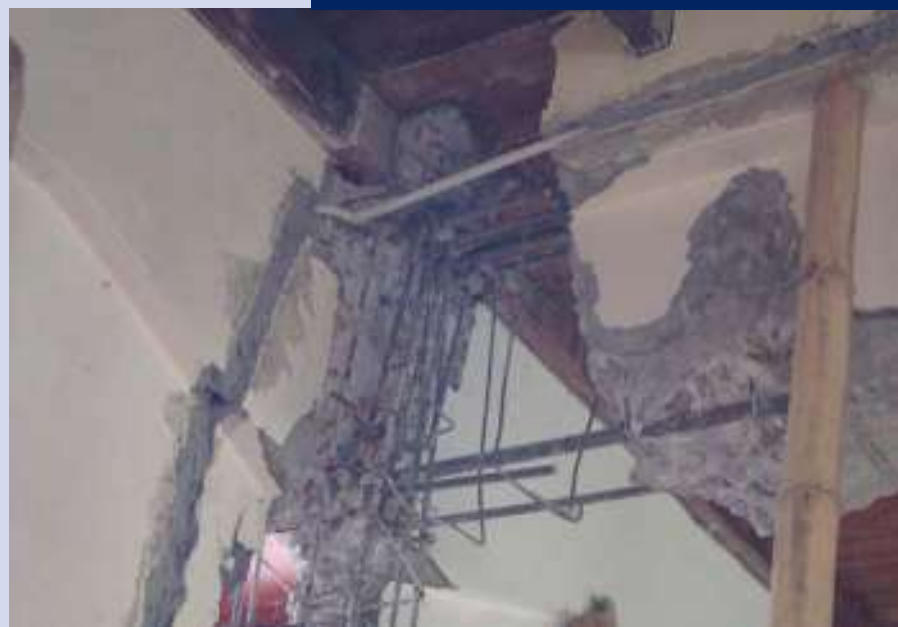
Alrededor de veinte columnas se encontraban colapsadas a causa de la humedad del suelo que también había provocado el desgaste y oxidación del hierro, por lo que fue necesario reforzar las columnas afectadas para consolidar la estructura. Se sustituyó el material en malas condiciones colocando refuerzos de acero y material sismorresistente, conservando las dimensiones y características originales de la construcción.

Se reforzaron las columnas del edificio utilizando material antisísmico
